ビフォーアフター

in 来ハトメ

| オイル回収ピットの配管工事を実施。 | 写真、その他 |

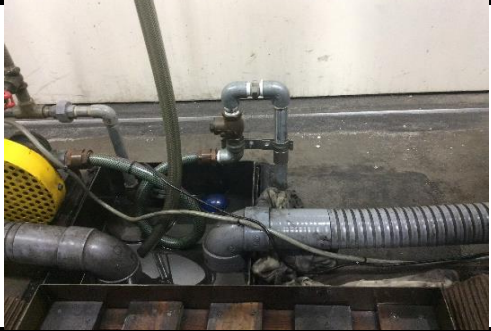
| ピットのオイル吸込み口を清掃する際、配管を外すと工場に直結する配管から逆流が起きる為、配管経路にチャッキバルブ（逆止弁）を取り付ける。 | 写真、その他 | |

| 清掃の際逆流を気にしなくてもよくなり、清掃作業性が向上した。 | 写真、その他 | |

| 配管が何かの拍子にズレないように、パイプバンドも取り付けた。 | |
