劇的！

ビフォーアフター

in 来ハトメ

| グループ名 | 洗浄 | 来（淳） ・ ショウジ | 代表者 来（淳） |

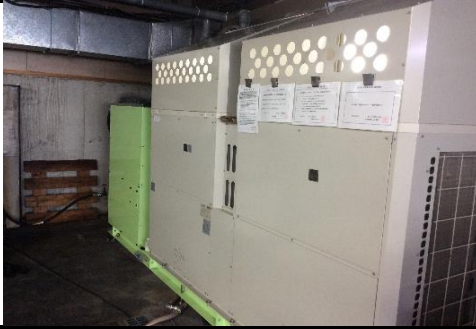
| <p>クリンビー洗浄機導入時からあるチラーの更新<br/>（20馬力から30馬力）を行うと同時に、配管<br/>内壁に赤錆大量付着による流水量の低下も懸念<br/>される為、配管の更新も行った。</p> | | 写真、その他 | |

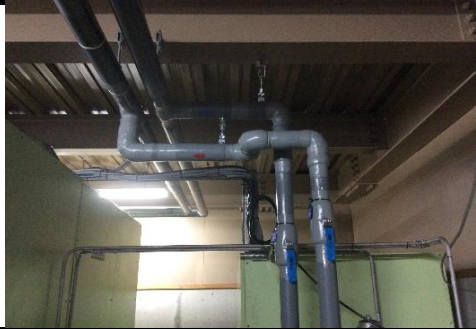
| <p>日邦工機様にて冷却水タンクとチラーのユニット<br/>を組んで戴き、ユニットごと搬入して設置した。<br/>排気口を設けてチラーと排気口の間に排気フード<br/>を設け、自然排気出来る様にした。</p> | | 写真、その他 | |

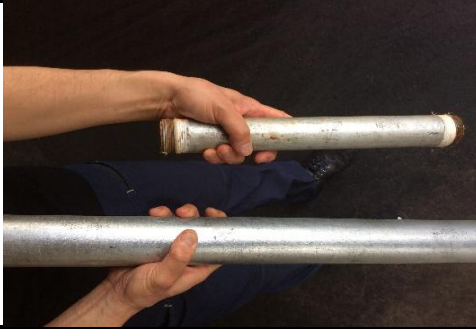
| <p>洗浄機とチラーユニットの配管距離が短縮され、<br/>配管径も32Aから50Aにして送水効率が向上<br/>した。排気問題もファンを用いずに自然排気が<br/>可能となり、電力と水道消費量の削減も叶った。</p> | | 写真、その他 | |
