ビフォーアフター

部門	製造 ・ 管理	グループ名	洗浄	来 (淳) ・ ショウジ	代表者	来 (淳)
----	---------	-------	----	--------------	-----	-------

① 今回の5Sポイント(ビフォー)

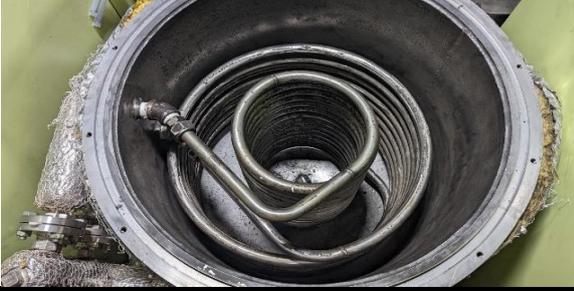
釜の壁面にもこびり付きがあったので、 研れるだけ研り可能な限り清掃した。 釜の中が綺麗になった。	写真、その他
記入日 10 月 12 日

今回の交換で、洗浄液の沸き具合が格段に向上した。驚きは熱媒温度設定値を交換前より 10℃強程下げても、交換前より1ロット辺りの洗浄時間が確実に短縮出来ており、むしろ 脱油が追い付かなくなるという嬉しい悲鳴も上がる位の効果があった。やはり定期的なメ テナンスの重要性を感じた。	記入日 10 月 12 日
--	---
