# 劇的！ ビフォーアフター

部門	製造 ・ 管理	グループ名	金型 ・ 修理	(有山 ・ 井出 ・ 山崎 ・ 尊重 ・ 宮本)	代表者	山崎
----	---------	-------	---------	--------------------------	-----	----

## ① 今回の5Sポイント(ビフォー)

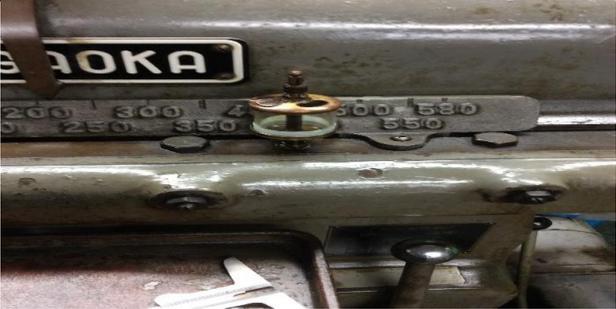
5S項目分類	(整理 ・ 整頓 ・ 清掃 ・ 清潔 ・ 躰 ・ カイセン)
sセイパー機械のオイルカップが汚れているので 掃除する。

オイルカップにオイルを入れても減らなかった原因はカップ内が汚れていて、オイルが機械に行かない 事でした。今後定期的に掃除をしていきます。	記入日	8 月 4 日
---	-----	---------

オイルカップを外して綺麗にする。	写真、その他
記入日	8 月 4 日

40年分の汚れなので、手ごわかったですが、 何とか綺麗になりました。	写真、その他
記入日	8 月 4 日
